SMET 71

RAPPORT ANNUEL D'ACTIVITÉ

Exercice 2022 – Mars 2023

**Unité de Tri-Méthanisation-Compostage
et
Installation de Stockage de Déchets Non Dangereux**

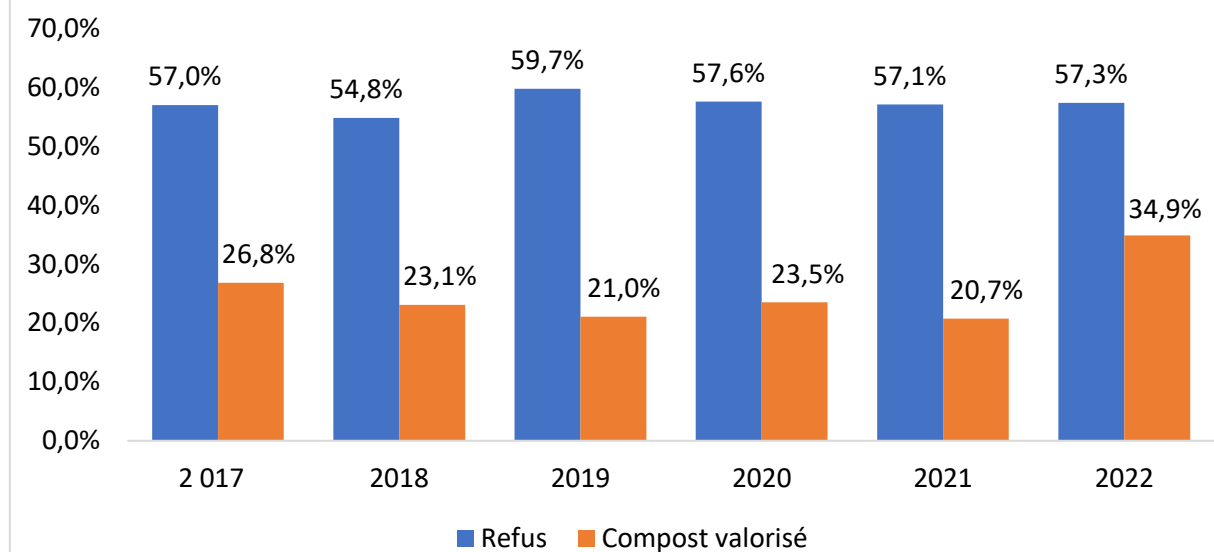
Evolution des ratios de compost et de refus produits par tonne d'OMr traitée

Les refus de tri correspondent aux déchets qui n'ont pu être dégradés dans les tubes malaxeurs de l'usine (soit parce qu'ils ne sont pas biodégradables comme les plastiques, soit parce qu'ils sont de trop grandes tailles comme certains textiles) et ont été écartés des matières valorisables pour être orientés sur l'ISDND de Chagny. En 2022, le taux de production des refus par tonne d'OMr est de 57,3%. Ce taux tend légèrement à diminuer suite à la mise en service en cours de l'été 2022 d'équipements de sur-tri des refus. L'effet de cette ligne complémentaire doit se confirmer en 2023.

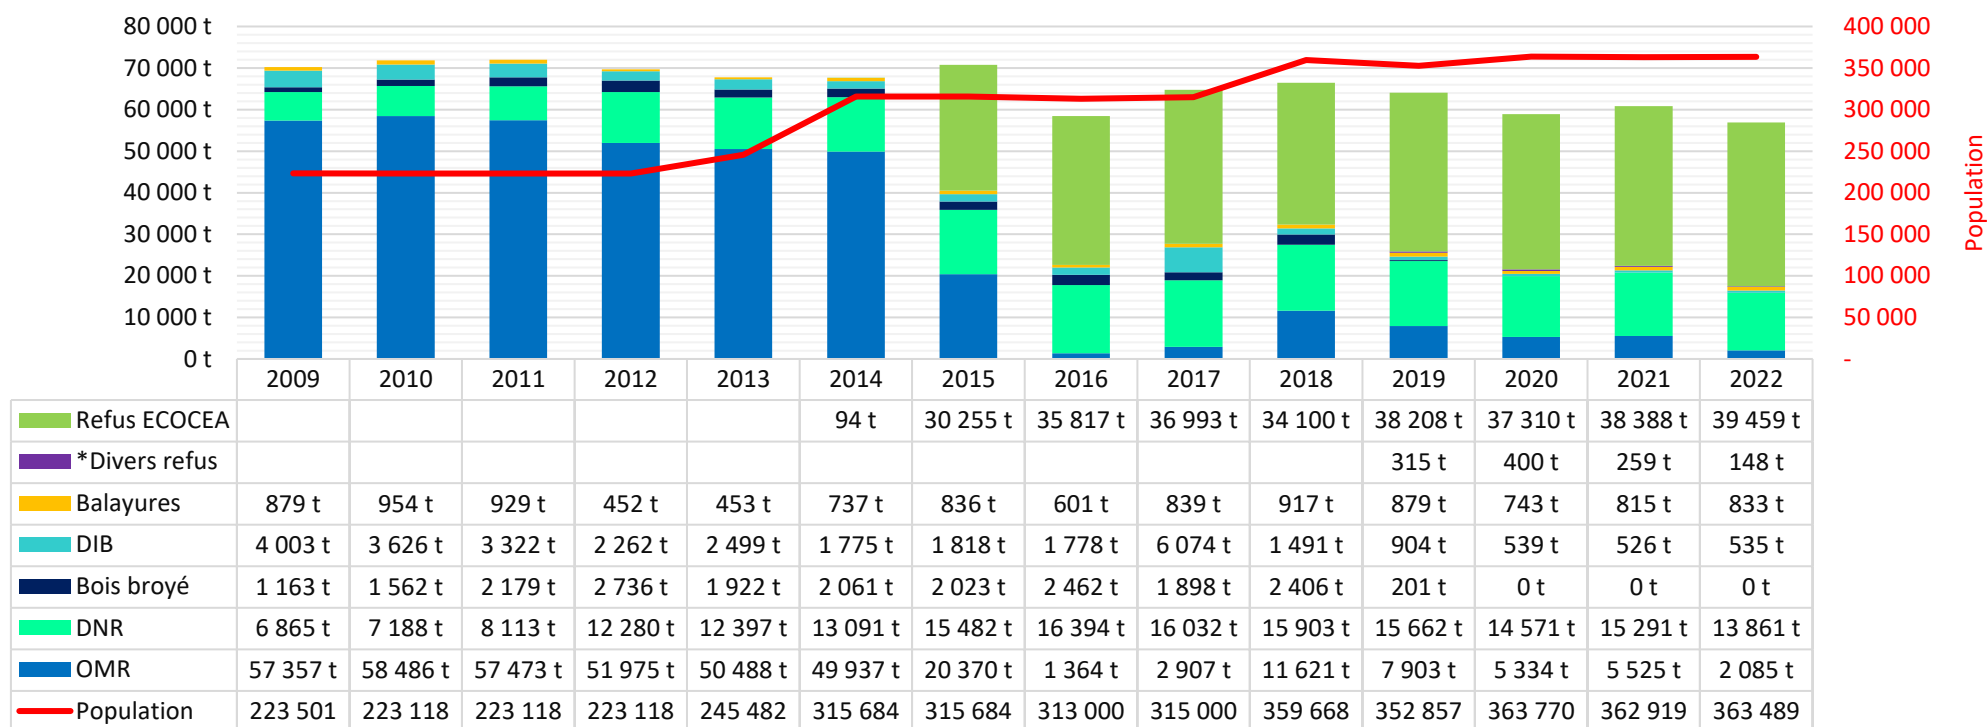
Evolution des apports sur l'ISDND depuis 2009

On peut constater que malgré un bassin de population desservi plus important ($\cong +62\%$ entre 2009 et 2022), les déchets enfouis tendent à la baisse (-19% entre 2009 et 2022). Par rapport à la population desservie par le service, **en 2009, les déchets enfouis (tout flux confondu) représentent 314 kg/habitant, alors qu'en 2022, ils représentent 157 kg/habitant.**

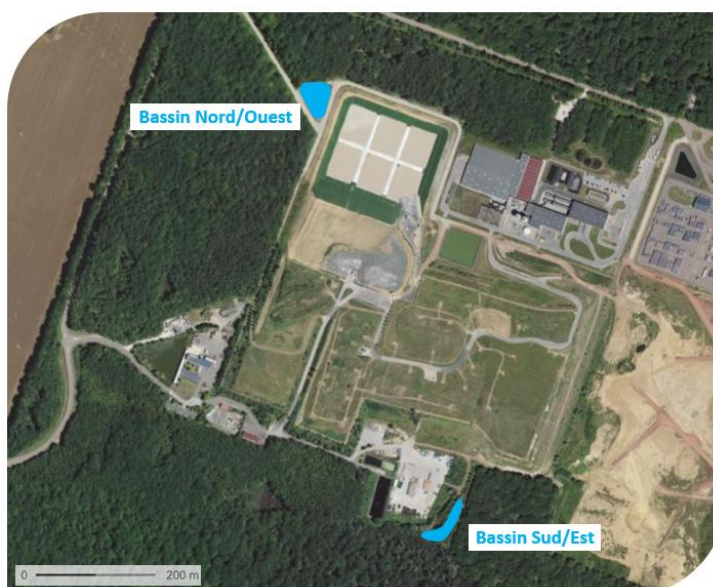
Bassin tampon nord-ouest

Bassin de stockage des eaux pluviales ruisselant sur le casier F ; les eaux du bassin sont rejetées dans le ruisseau de la Vandaine.
